Objet : Opposition – Enquête publique – Projet de lotissement (17 logements) et ouverture de voirie – Parcelles 304A & 304C – Tourinnes-la-Grosse

Réf. dossier : MC/-1.88.511/PU CoDT-554/2025/S364523

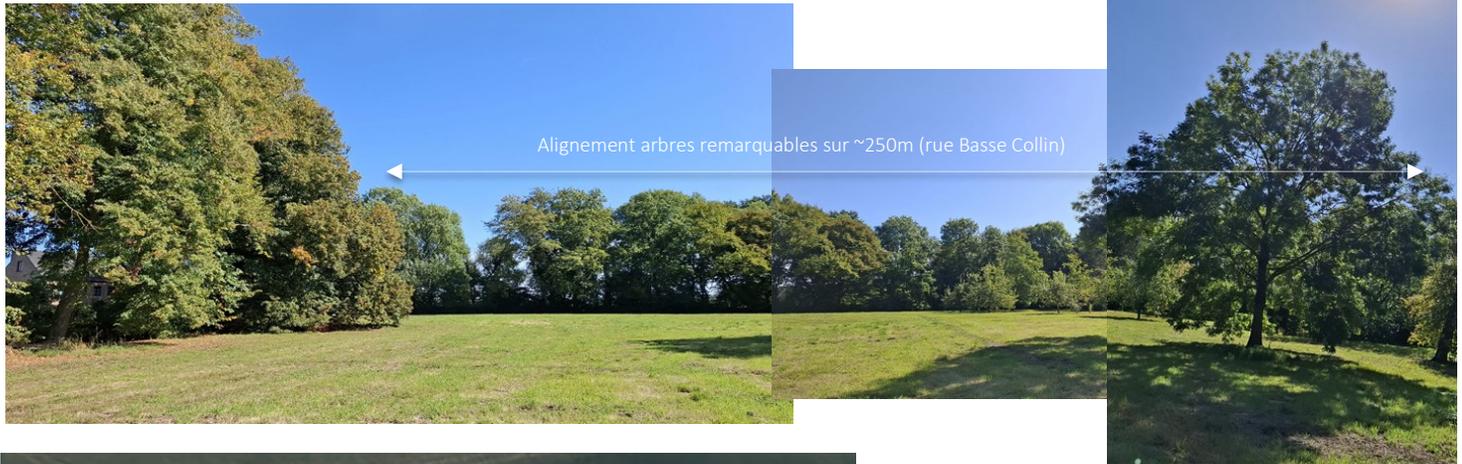
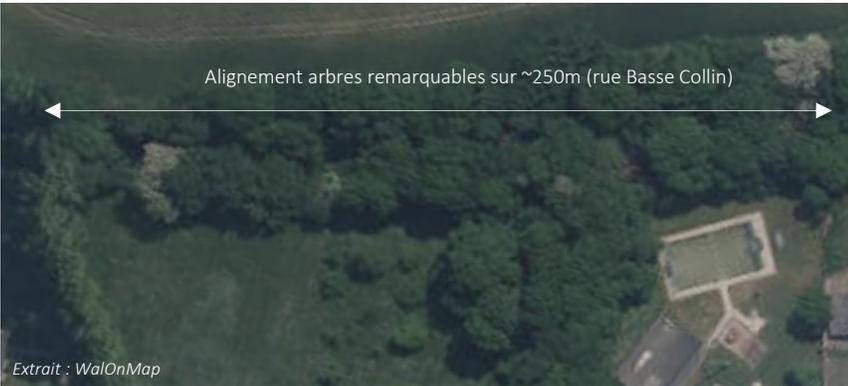
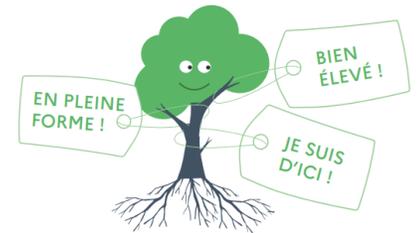
RÉFÉRENCES CADASTRALES	
ARBRES ET HAIES REMARQUABLES (AHREM)	
ARBRES ET GROUPES D'ARBRES	
HAIES ET ALIGNEMENTS D'ARBRES	
Q	N° du site : 35
	N° de l'arbre ou de la haie dans le site : 1
	Type : 602
	Adresse : RUE DE LA BRUYERE ST-MARTIN, 25
	Domaine : V
	Arbre ou haie : A
	Date de l'arrêté d'officialisation : 26-01-22
	Circonférence : 255
	Hauteur : 26
	Année du dernier relevé : 2001
	Intérêt : P
	Situation : A
	Référence à ancien inventaire :
	Commentaire : + ruelle Collin ; en prairie ; 36 sujets.
	Evolution :
	Genre : Tilia
	Espèce : x europaea
	Cultivar :
	Nom Français : Tilleul de Hollande
ZONES DE HAIES REMARQUABLES	
SITES AHREM

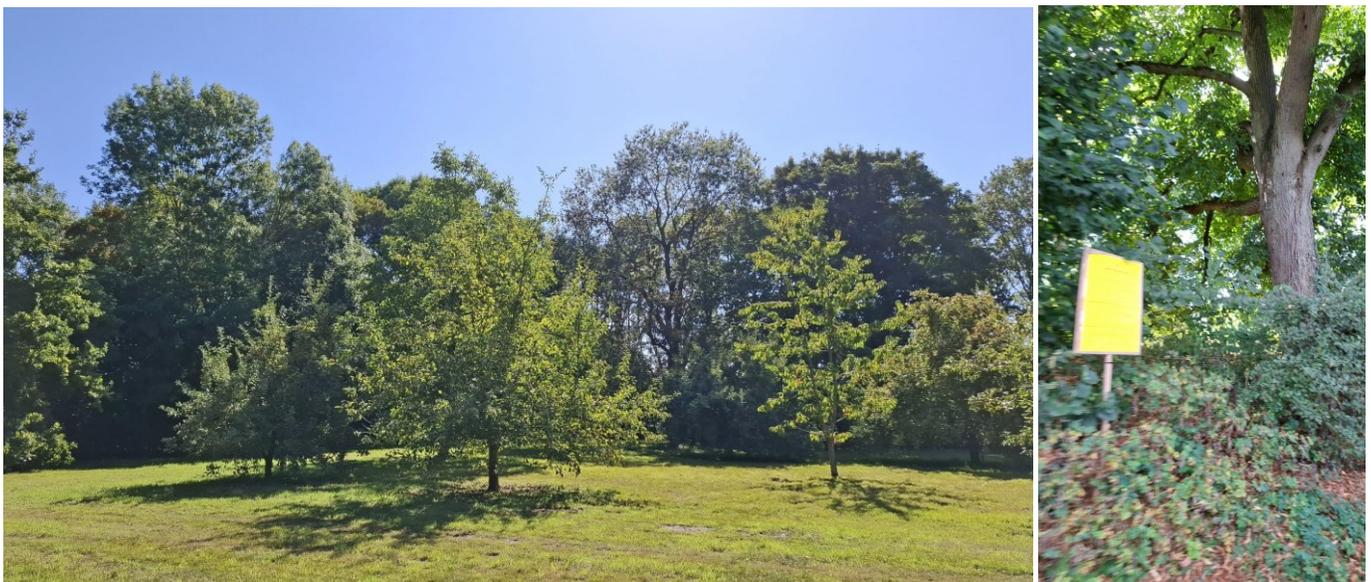
ID arbre	01	02	35	36
Date de la visite N° photo	29/ 01/24	29/ 01/24	29/ 01/24	29/ 01/24
Nom botanique - Fr	Tilia platyphyllos - Tilleul à grandes feuilles			
Circonférence (cm)	270	170	265	275
Houppier (m)	8	8	7	6
Hauteur (m)	18	10	20	20
Stade	3	3	3	3
Environnement de l'arbre	Prairie	Prairie	Prairie	Prairie
Situation de l'arbre	Groupé - Alignement urbain			
alentours de l'arbre	Route	Route	Route	Route
Taille de l'arbre	Semi-libre	Semi-libre	Semi-libre	Semi-libre
QTRA	6	6	6	6
Etat Sanitaire	Bon 90-100%	Bon 90-100%	Bon 90-100%	Bon 90-100%
Observation				
Inspection supplémentaire	-	-	-	-
Mesure à prendre	Elagage des bois morts			
Degré d'action des mesures	Haute (2-12 sem.)	Haute (2-12 sem.)	Haute (2-12 sem.)	Haute (2-12 sem.)
Remarques, Actions à mener, complément, autres...	-	-	-	-

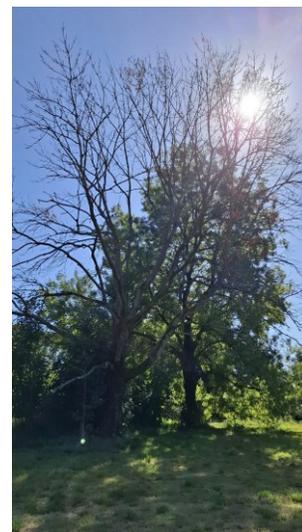
Ces deux frênes sont atteints de chalarose. Aujourd'hui, n'en subsiste qu'un seul qui devra probablement être abattu pour cause sanitaire (cf. photo ci-contre). Le ratio d'arbres remarquables sur le terrain est donc revu à la baisse depuis juin 2022 voir photo 2025).

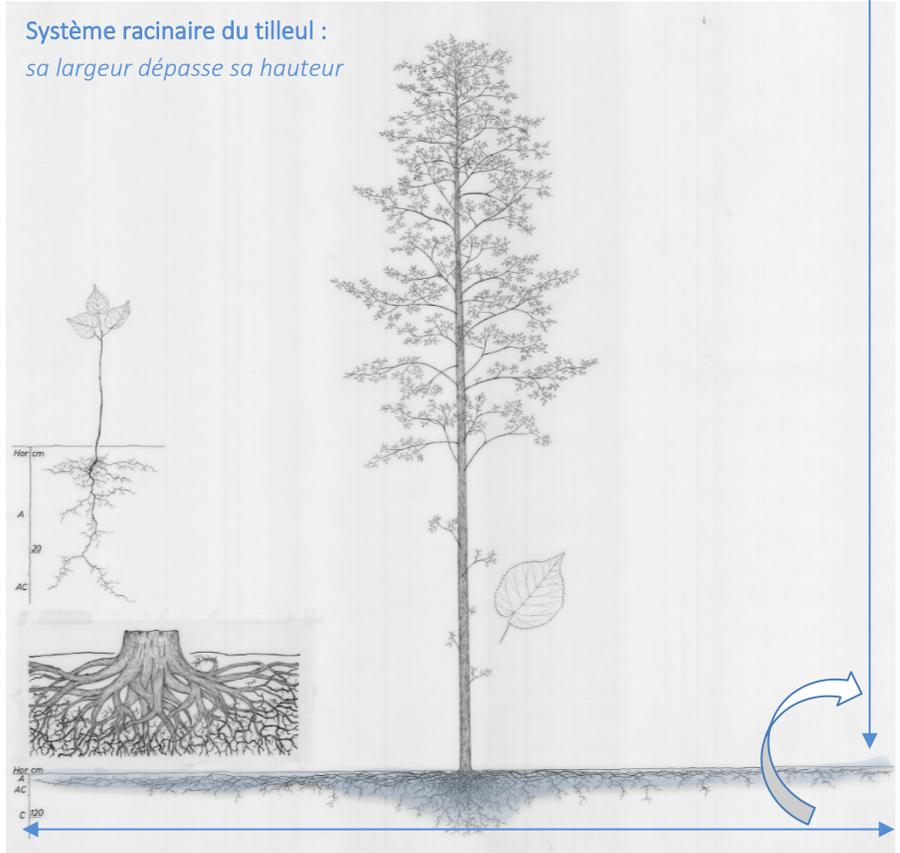
Source : [Wurzelatlas \(Leopold Stocker Verlag\)](#)

Or, selon les principes techniques de l'arboriculture, la zone racinaire fonctionnelle s'étend au moins aussi loin que la couronne (houppier); la protection doit être calée à minima sur la couronne réelle, et même au-delà.

Lorsque les couronnes réelles sont reportées (cf. zone bleue schématisée sur les plans ci-dessous, extrait 17_Plan des plantations + 2025-03-24_TLG PU 2025 - PLAN MASSE final Signé et coupe retravaillée 2025-03-24_TLG PU 2025 - PLAN DU CONTEXTE URBANISTIQUE Signé), on constate que voiries, aires de stationnement, tranchées d'impétrants et certaines fondations empiètent pleinement sur ces zones vitales. Cela invalide la base factuelle de l'évaluation des incidences.

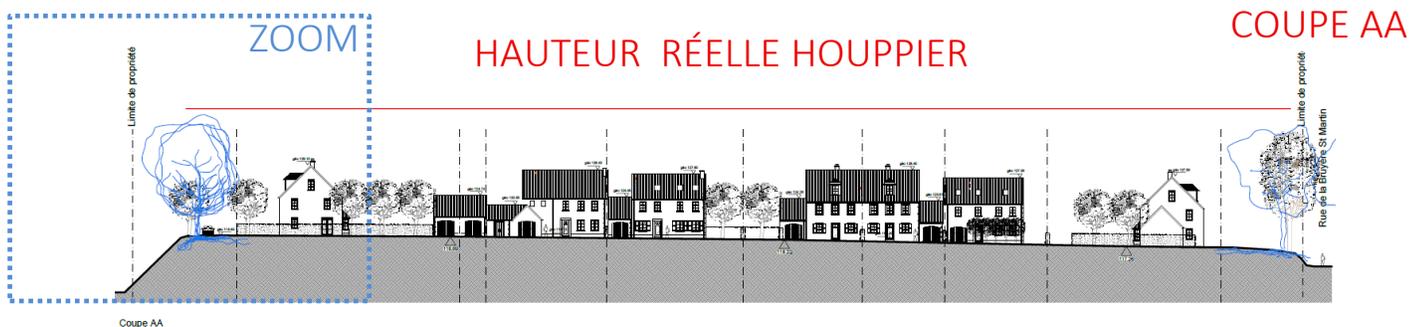
Les coupes sont également erronée et induisent une perception bien plus favorable que la réalité.

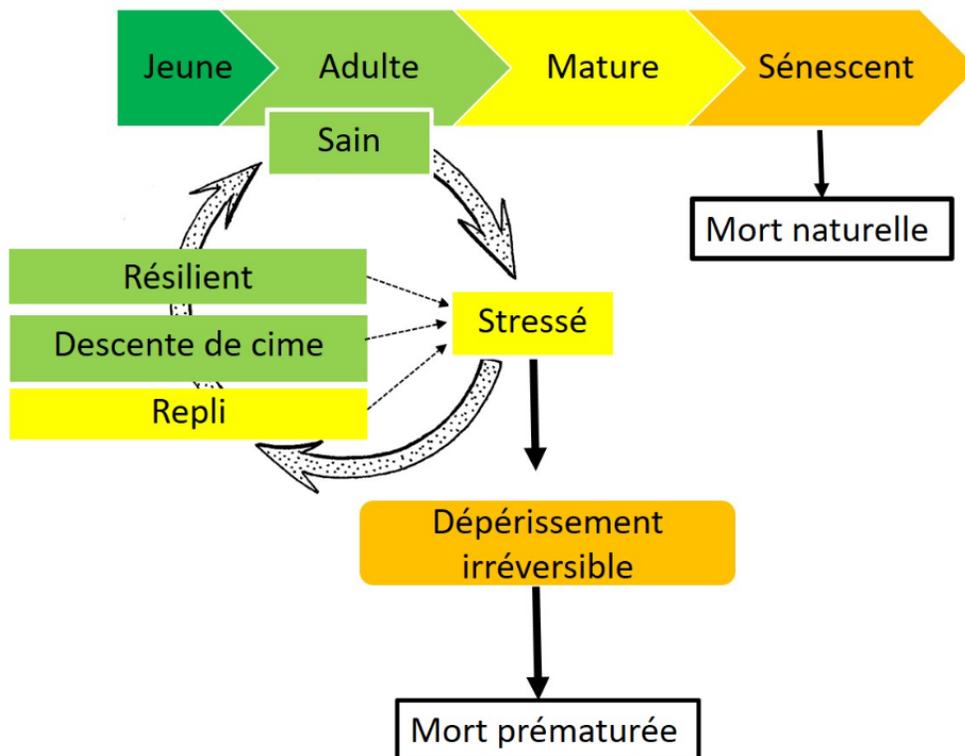
Source : CNPF

Double diagnostic de la méthode ARCHI : ontogénique (grande flèche horizontale) et physiologique (cycle).
Le schéma illustre le cas des adultes, mais s'applique aussi aux jeunes et aux matures. Schéma Christophe Drenou.

Pour une meilleure compréhension, voici un schéma de ce qui se produit dans la plupart des projets de ce type. La temporalité est variable, de sorte que les premières années après la réalisation, l'arbre rentre en phase de stress sans vraiment marqué de signes de faiblesse. La plupart des arbres prennent alors la direction du « dépérissement irréversible ».

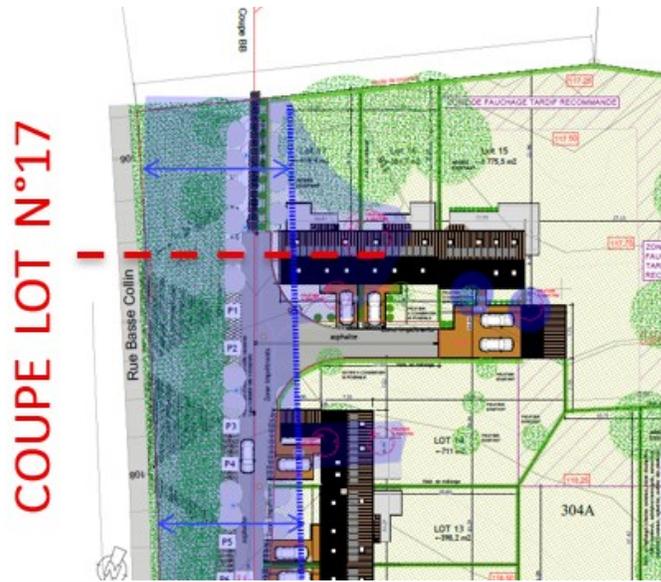
- 1 : chantier (système racinaire)
- 2 : usage (atteinte houppier)
- 3 : maladies/ abattage /chutes vents

Aucune coupe n'existe pour le lot le plus critique. L'extrapolation au niveau du lot n°17 met en évidence une situation conflictuelle immédiate. Il y a fort à parier que l'ombrage des arbres existant finisse par aboutir à la demande d'élagage des arbres bordant le lot.

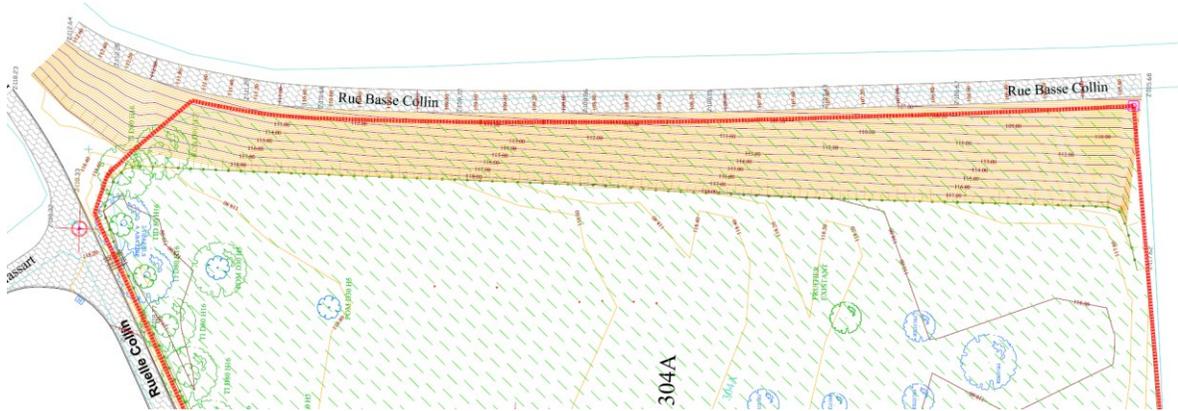
Le plan de situation existante est par ailleurs incomplet : il n'intègre pas l'alignement d'arbres remarquables le long de la rue Basse Collin, ni les arbres en bordure de parcelles voisines (cadastrées 312k et 299A) faussant l'analyse paysagère et biologique (cf. *extrait plan permis 2641_PU-A3-PlanSituationExistante-24052023 ci-dessous*). Les représentations graphiques des couronnes ne sont pas intelligibles et aucun relevé phytosanitaire joint par le demandeur ne permet d'objectiver essences/varietés, circonférences et états sanitaires (ce qui devrait inclure l'ensemble des sujets des parcelles cadastrales, notamment le verger).

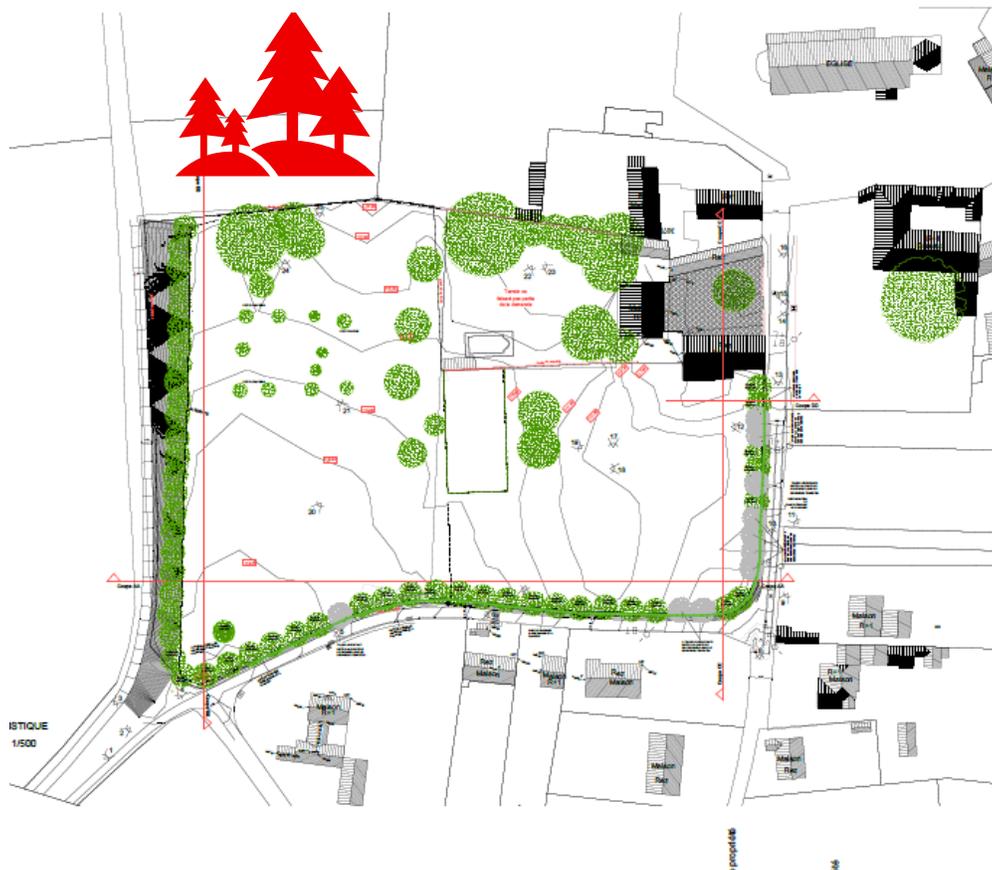
Il en va de même pour le plan de contexte (cf. *ci-dessous 2025-03-24_TLG PU 2025 - PLAN DU CONTEXTE URBANISTIQUE Signé*) qui ne présente pas le contexte environnant direct. Pourtant, le projet propose une connexion piétonne vers la plaine de jeu à travers le boisement. Il serait intéressant de connaître l'articulation du projet avec le contexte, non ? Les représentation des circonférences des arbres d'alignement sont mensongères (quasi aussi petit que dans le verger).

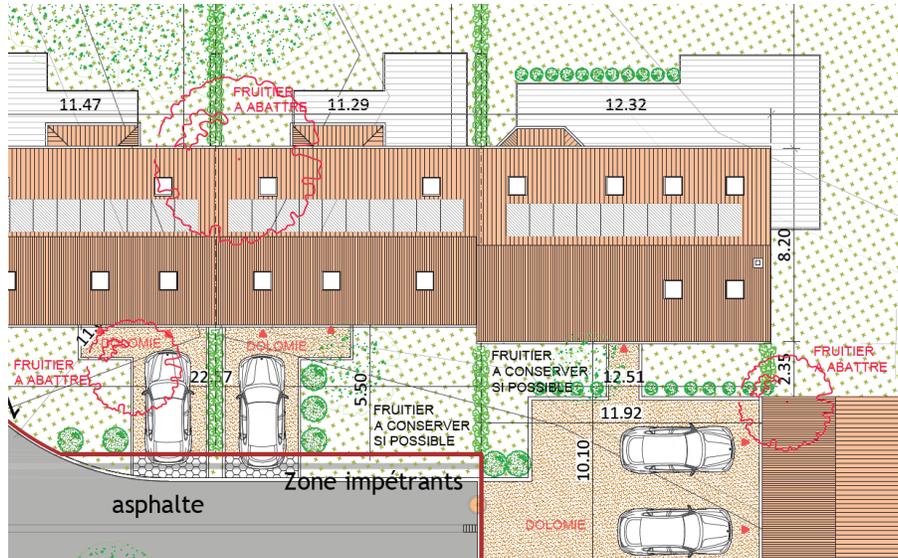
L'extrait du plan ci-dessous, outre l'abattage de fruitier remarquables, prévoit « *fruitier à conserver si possible* ».

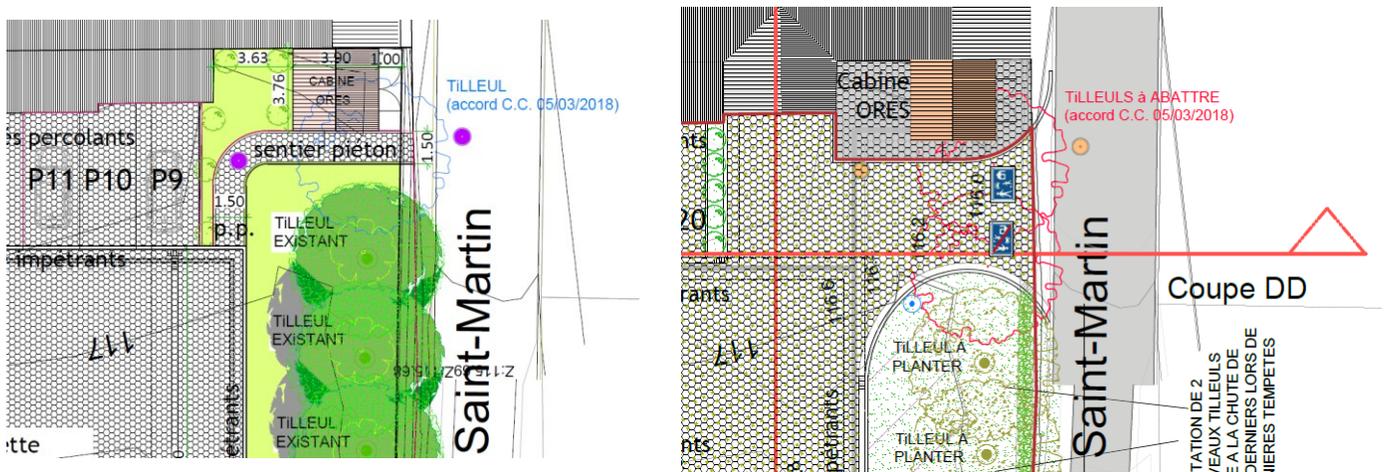
Extrait : 2021-05-21_TLG_PU 2020_PLAN MASSE (à gauche, 2021) et 2025-03-24_TLG_PU 2025 - PLAN MASSE final Signé (à droite 2025)

La notice mentionne que, lors d'une première demande, le DNF aurait accepté l'abattage d'un seul tilleul, « *l'accès étant à la base exclusivement piéton* ». Le projet réintroduit aujourd'hui deux accès carrossables et vise quatre abattages. Transposer une appréciation circonstanciée (1 arbre pour un accès piéton) à une configuration radicalement différente (accès carrossables, emprises plus lourdes) est juridiquement infondé et techniquement inopérant.

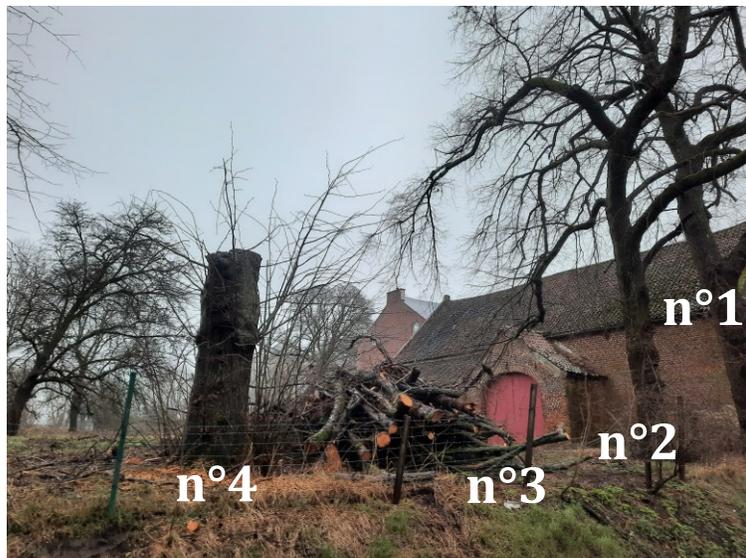
ID arbre	01	02	03	04
	Date de la visite	29/ 01/24	29/ 01/24	29/ 01/24	29/ 01/24
	N° photo				
Informations générales	Nom botanique - Fr	Tilia platyphyllos - Tilleul à grandes feuilles	Tilia platyphyllos - Tilleul à grandes feuilles	Tilia platyphyllos - Tilleul à grandes feuilles	Tilia platyphyllos - Tilleul à grandes feuilles
	Circonférence (cm)	270	170	220	220
	Houppier (m)	8	8	10	6
	Hauteur (m)	18	10	2,5	18
	Stade	3	3	3	3
	Environnement de l'arbre	Prairie	Prairie	Prairie	Prairie
	Situation de l'arbre	Groupé - Alignement urbain	Groupé - Alignement urbain	Groupé - Alignement urbain	Groupé - Alignement urbain
	alentours de l'arbre	Route	Route	Route	Route
	Taille de l'arbre	Semi-libre	Semi-libre	Semi-libre	Semi-libre
	QTRA	6	6	3	3
	Etat Sanitaire	Bon 90-100%	Bon 90-100%	Très mauvais 20-30%	Moyen 50-70%
Observation			Fût cassé en deux. Présence de champignon (fomes fomentarius)	Présence de champignon (Phytophthora)

Actions	Inspection supplémentaire	-	-	-	-
	Mesure à prendre	Elagage des bois morts	Elagage des bois morts	Abattage à culée blanche	Abattage écologique
	Degré d'action des mesures	Haute (2-12 sem.)	Haute (2-12 sem.)	Très haute (0-2 sem.)	Très haute (0-2 sem.)
	Remarques, Actions à mener, complément, autres...	-	-	-	-

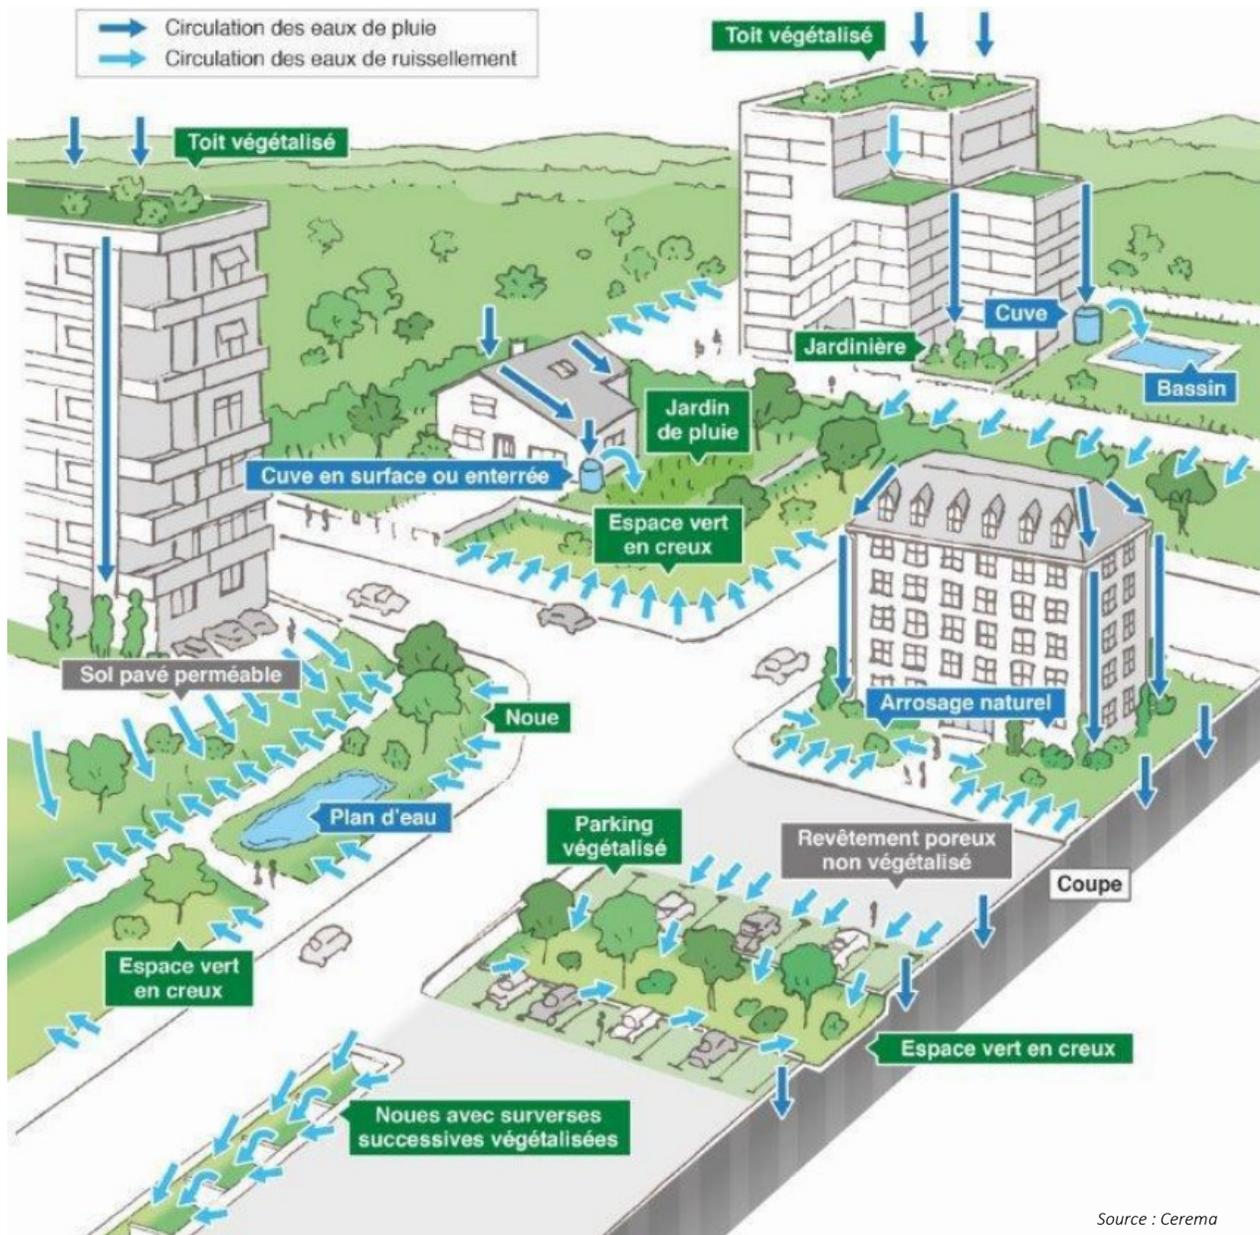
Schéma de principes non-exhaustifs :

- GIEP à la source (noues/ZIT/bassin, débit de fuite),
- actualisation des essais d'infiltration et plans de gestion calés sur la pleine terre.

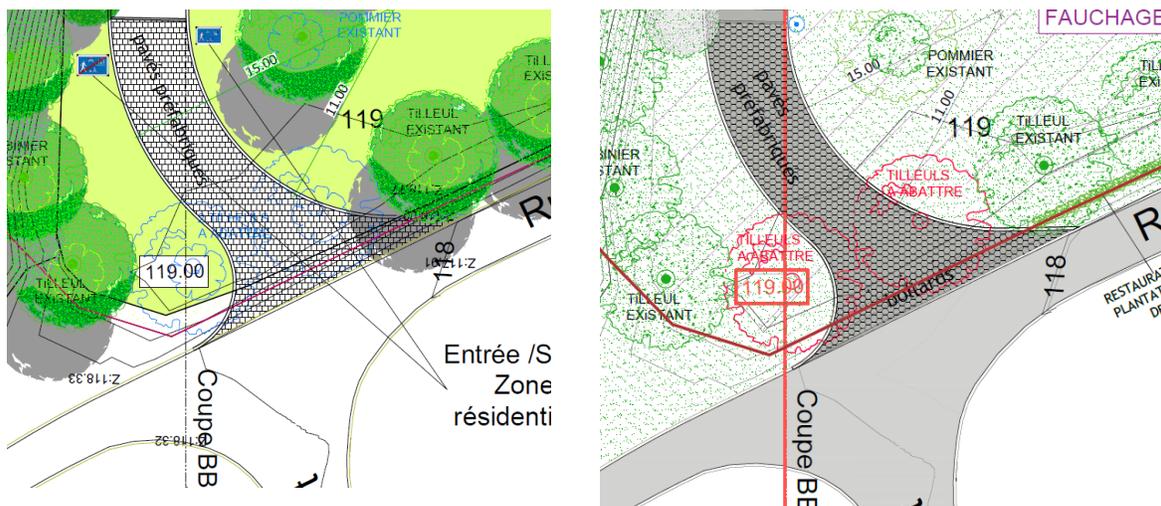
Extrait : 2021-05-21_TLG_PU 2020_PLAN MASSE (à gauche, 2021) et 2025-03-24_TLG PU 2025 - PLAN MASSE final Signé (à droite 2025)

Le site est inséré dans un maillage étroit et sensible (église/école/murs), dominé par des ruelles (Bruyère Saint-Martin, Colin, Basse-Collin, Massart) à profil rural. Le projet introduit une voirie interne de 4 m et 2 accès (rue Bruyère Saint-Martin / ruelle Colin) qui déportent des flux supplémentaires dans ce réseau fragile. Plusieurs points rendent l'implantation inadaptée et accidentogène.

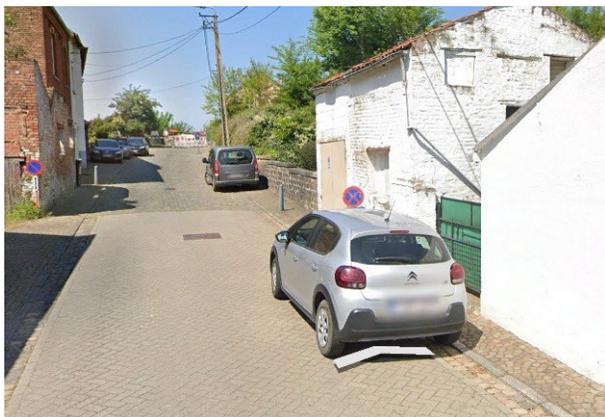
Photo 1 – Rue de la Bruyère Saint-Martin (début de la montée, vue vers l'église)

Absence de trottoir, sens unique, rue pavée ; véhicules en infraction fréquents. Zone de rencontre à installer

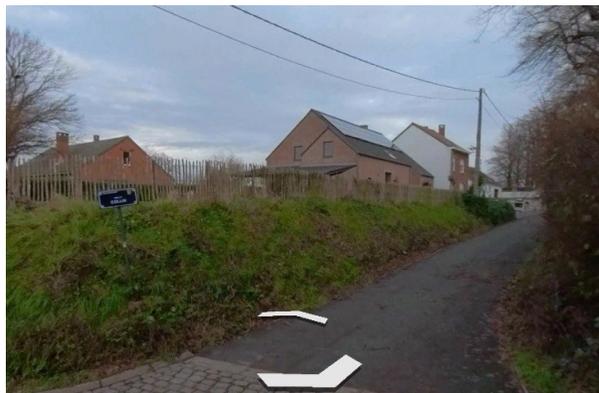
Photo 3 – Ruelle Collin (impasse perpendiculaire)

Largeur, visibilité, impossibilité d'élargissement ; recommandations CCATM modes doux. Zone de rencontre à installer

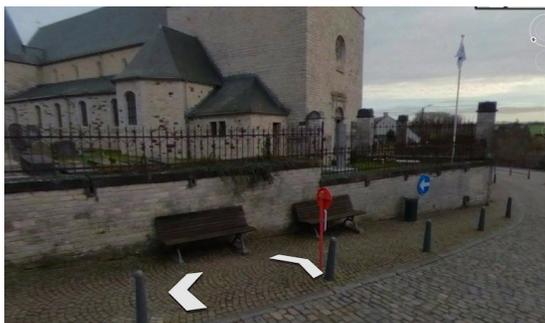
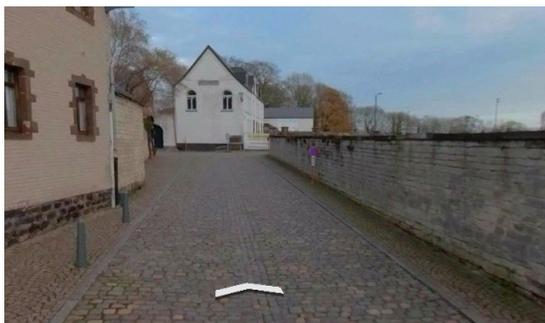
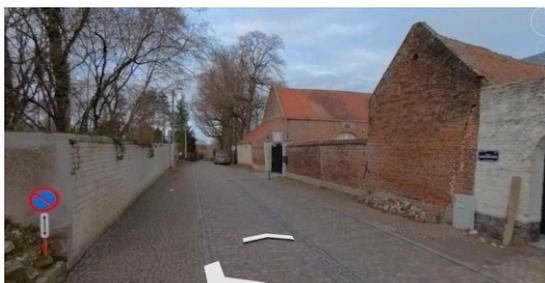
Photos - série 2 – Place de l'église et école (périmètre protection monument exceptionnel classé)

Piquets anti-stationnement ; flux piétons ; relations visuelles avec l'église et le cimetière. Zone de rencontre à installer

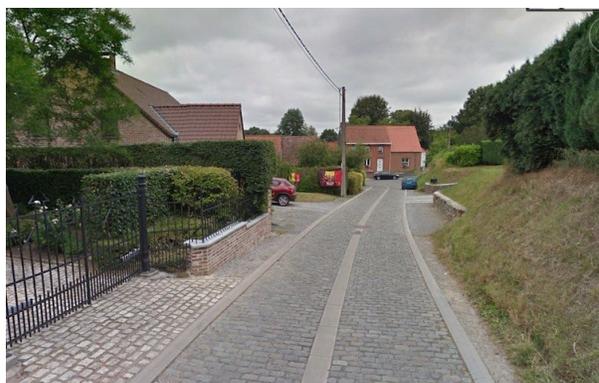
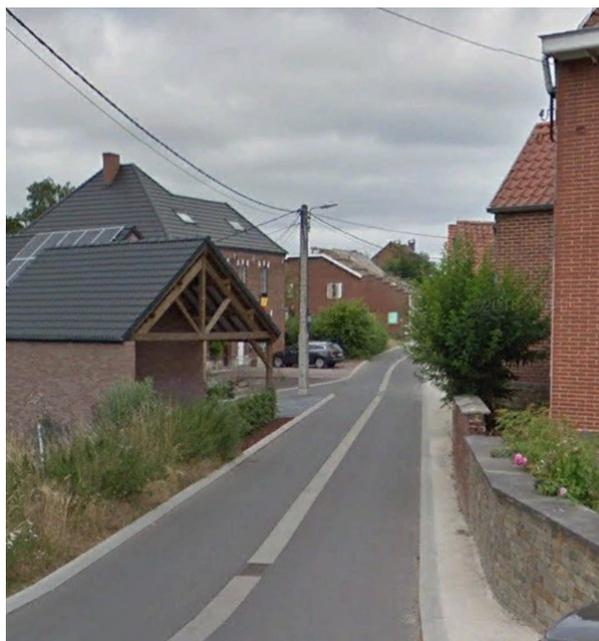
Photos - série 4 – Suite de la Rue de la Bruyère-Saint-Martin (unidirectionnelle)

Zone de rencontre à installer

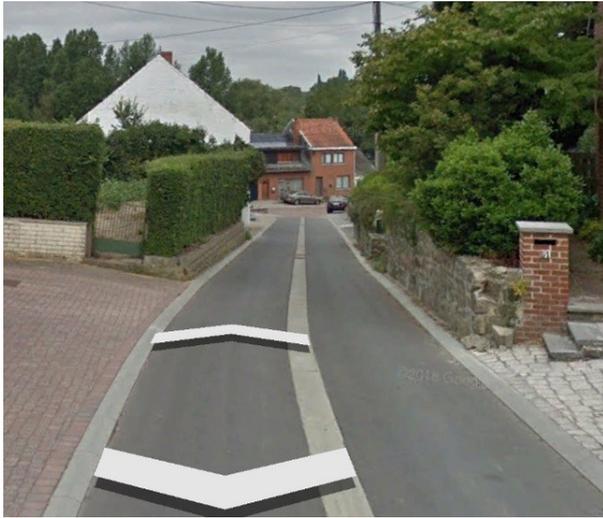
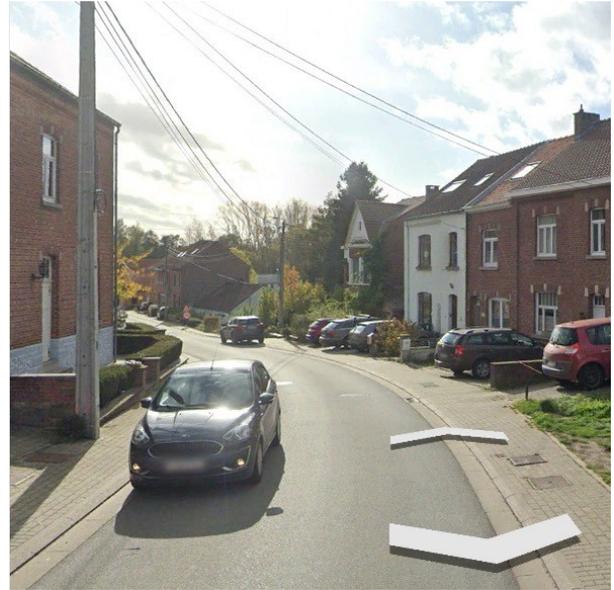
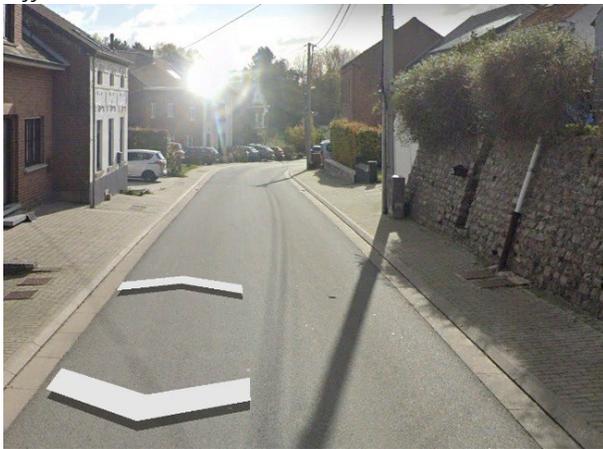
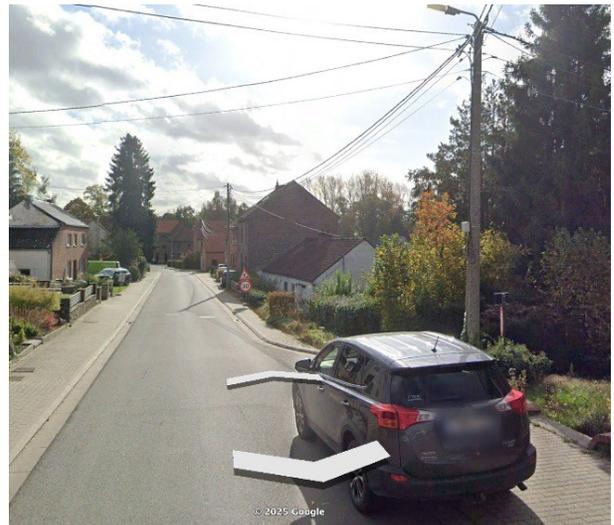
Photos - série 5 – Suite de la Rue de la Bruyère-Saint-Martin (unidirectionnelle) et Rue du Moulin (section bidirectionnelle) Passage du bus, stationnements alternés désormais marqués au sol; parking sur la voirie ; croisement difficile.

Dans la rue du Moulin, classée en double sens et empruntée par des bus TEC, les images montrent des goulots où le croisement impose des attentes, serrages au droit des trottoirs et dépôts en limite de chaussée. Ces conditions, déjà contraintes en situation actuelle, sont incompatibles avec un report de trafic induit par une nouvelle desserte interne : elles aggravent les risques de conflits d'usages (heures scolaires/paroissiales, collectes, livraisons), la nuisance sonore (accélération, bips de recul, reprises en côte) et dégradent la sécurité des modes actifs (SUL/cyclistes à contresens) et des PMR (cheminements et traversées sans refuges). Ces visuels constituent une preuve directe de l'insuffisance du gabarit viaire et de l'inadaptation de la ruelle Colin et des axes connexes à accueillir des flux supplémentaires.

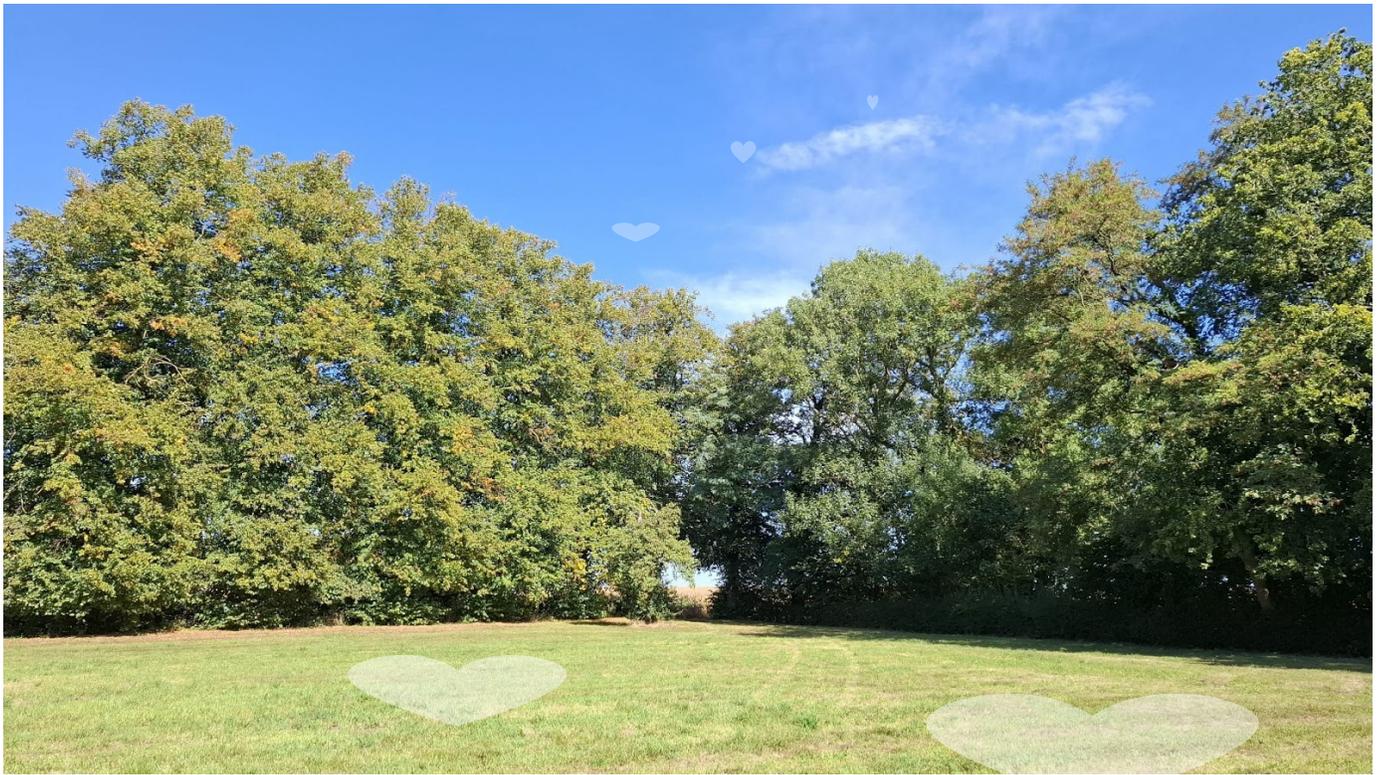
Source : CNPF
